### Einschätzung - Erhaltungswürdigkeit Bäume in der Bahnhofstraße

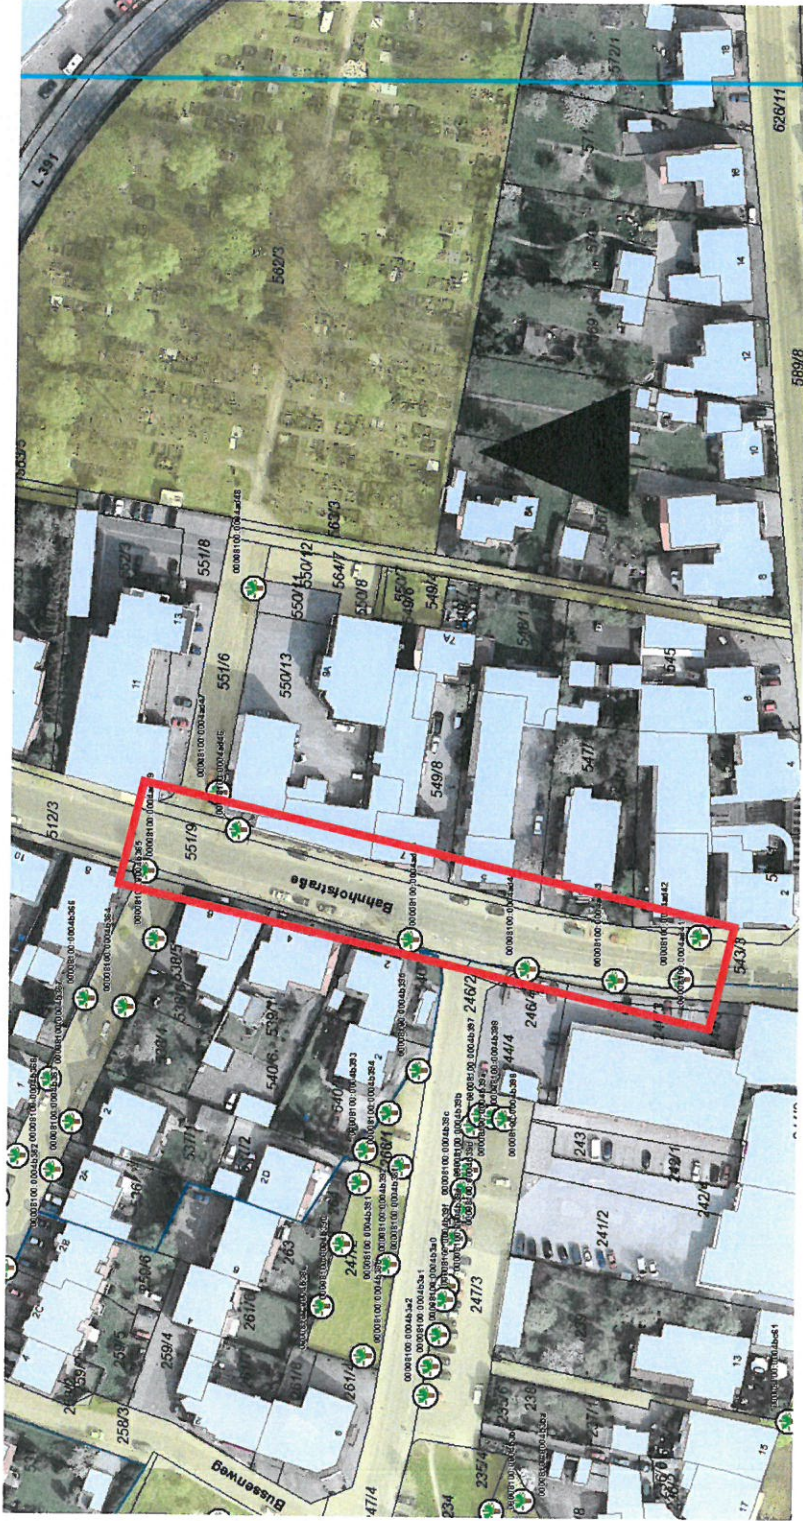
In dem Abschnitt Bahnhofstraße stehen derzeit 7 Bäume (Bereich mit Bäumen ist rot umrandet, Zufahrt zum Waldfriedhof ausgenommen):

Abb. 1: Auszug aus dem Baumkataster  
Es handelt sich um zwei Spitz-Ahorne, zwei Platanen sowie drei Säulen-Hainbuchen.
